## Dossier Technique Immobilier

Numéro de dossier : 2019-05-0833

Date du repérage : 31/05/2019

## Résumé de l'expertise n° 2019-05-0833

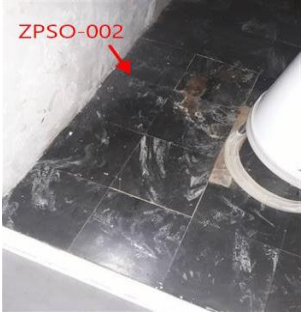
1er étage - Placard hall	Identifiant: ZPSO-002 Description: Dalles de sol noires <a href="#">Liste selon annexe.13-9 du CSP :</a> B	En attente des résultats d'analyse	Matériau dégradé (étendue ponctuelle)  <b>Résultat</b> EP**  <b>Préconisation :</b> Il est recommandé de réaliser une évaluation périodique.

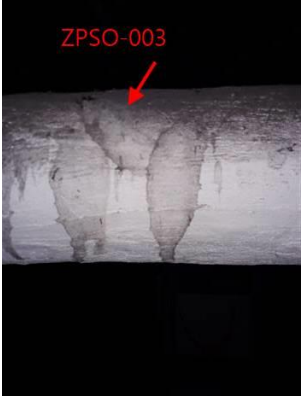
Sous-Sol - Cave 1 et cave 2	Identifiant: ZPSO-003 Description: Calorifugeages <a href="#">Liste selon annexe.13-9 du CSP :</a> A	En attente des résultats d'analyse	Calorifugeage en bon état  <b>Score</b> 1**  Il faut faire réaliser une évaluation périodique de l'état de conservation des calorifugeages.

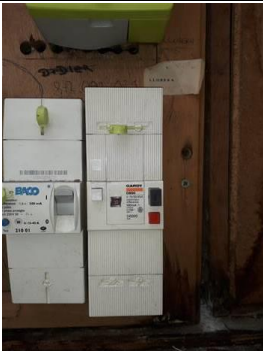
N° Article (1)	Libellé et localisation (*) des anomalies	N° Article (2)	Libellé des mesures compensatoires (3) correctement mises en œuvre	Photos
B1.3 b	<p>Le dispositif assurant la coupure d'urgence n'est pas situé à l'intérieur du logement ou dans un emplacement accessible directement depuis le logement. Remarques : L'AGCP (Appareil Général de Commande et de Protection) n'est pas placé à l'intérieur de la partie privative du logement mais dans une logette dans la cour au RDC ; Faire intervenir un électricien qualifié afin d'installer un AGCP à l'intérieur de la partie privative du logement</p>

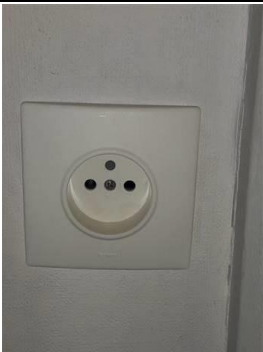
B3.3.6 a1	<p>Au moins un socle de prise de courant ne comporte pas de broche de terre.</p>

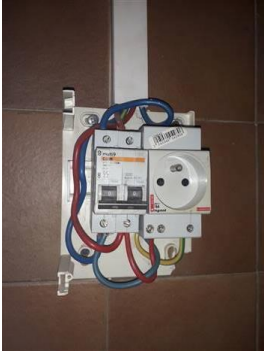
N° Article (1)	Libellé et localisation (*) des anomalies	N° Article (2)	Libellé des mesures compensatoires (3) correctement mises en œuvre	Photos
B4.3 f2	<p>La section des conducteurs de la canalisation d'alimentation d'au moins un tableau n'est pas en adéquation avec le courant assigné du dispositif de protection placé immédiatement en amont ou avec le courant de réglage du disjoncteur de branchement placé immédiatement en amont.</p> <p>Remarques : La section des conducteurs de la canalisation alimentant le tableau de répartition est inadaptée au courant de réglage du disjoncteur de branchement ; Faire intervenir un électricien qualifié afin de remplacer les conducteurs d'alimentation du tableau par des conducteurs de section adaptée (2ème étage - Cuisine)</p>

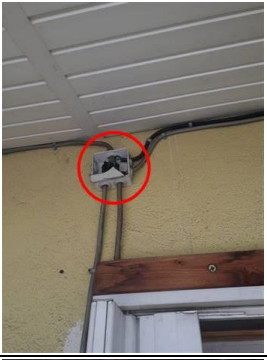
B7.3 a	<p>L'Enveloppe d'au moins un matériel est manquante ou détériorée.</p> <p>Remarques : Présence de matériel électrique en place dont l'enveloppe présente des détériorations ; Faire intervenir un électricien qualifié afin de remplacer les matériels présentant des détériorations (2ème étage - Balcon)</p>

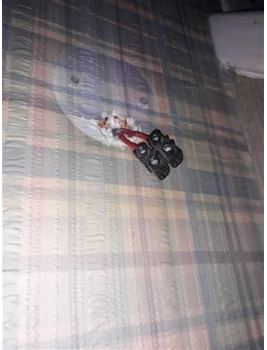
B7.3 d	<p>L'installation électrique comporte au moins une connexion avec une partie active nue sous tension accessible.</p> <p>Remarques : Présence de connexion de matériel électrique présentant des parties actives nues sous tension : dominos ; Faire intervenir un électricien qualifié afin de remplacer les matériels présentant des parties actives nues sous tension (1er étage - Chambre 1, 2ème étage - Balcon 3ème étage - Mezzanine 1er étage - Salle de bain)</p>

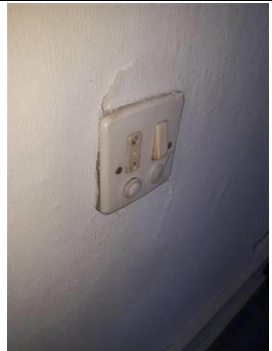
N° Article (1)	Libellé et localisation (*) des anomalies	N° Article (2)	Libellé des mesures compensatoires (3) correctement mises en œuvre	Photos
B8.3 a	L'installation comporte au moins un matériel électrique vétuste. Remarques : Présence de matériel électrique vétuste (douilles, interrupteurs, socles de prise...) ; Faire intervenir un électricien qualifié afin de remplacer les matériels électriques vétustes (2ème étage - Cellier, Sous-Sol - Cave 12ème étage - Séjour)

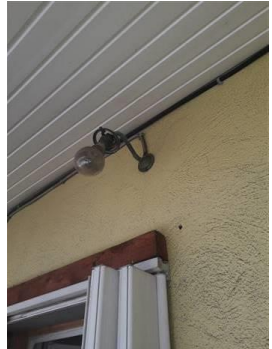
B8.3 b	L'installation comporte au moins un matériel électrique inadapté à l'usage. Remarques : Présence de matériel électrique inadapté à l'usage ; Faire intervenir un électricien qualifié afin de remplacer les matériels inadaptés par du matériel autorisé (2ème étage - Balcon)

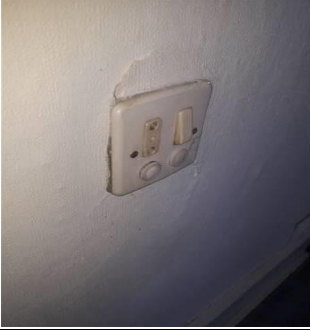
<p>Photo PhEle003 Libellé de l'anomalie : B7.3 d L'installation électrique comporte au moins une connexion avec une partie active nue sous tension accessible. Remarques : Présence de connexion de matériel électrique présentant des parties actives nues sous tension : dominos ; Faire intervenir un électricien qualifié afin de remplacer les matériels présentant des parties actives nues sous tension (1er étage - Chambre 1, 2ème étage - Balcon 3ème étage - Mezzanine 1er étage - Salle de bain)</p>

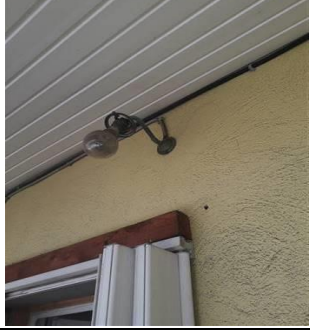
<p>Photo PhEle004                  Libellé de l'anomalie : B8.3 a L'installation comporte au moins un matériel électrique vétuste.                  Remarques : Présence de matériel électrique vétuste (douilles, interrupteurs, socles de prise...) ; Faire intervenir un électricien qualifié afin de remplacer les matériels électriques vétustes (2ème étage - Cellier, Sous-Sol - Cave 12ème étage - Séjour)</p>

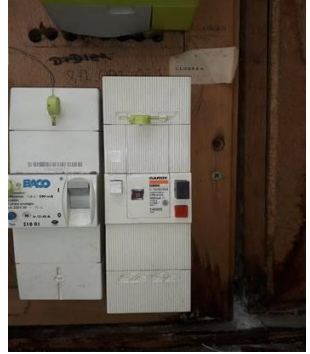
<p>Photo PhEle005                  Libellé de l'anomalie : B8.3 b L'installation comporte au moins un matériel électrique inadapté à l'usage.                  Remarques : Présence de matériel électrique inadapté à l'usage ; Faire intervenir un électricien qualifié afin de remplacer les matériels inadaptés par du matériel autorisé (2ème étage - Balcon)</p>
