Dossier Technique Immobilier

Numéro de dossier : 2018-08-0487

Date du repérage : 01/08/2018

Commune : **38470 VINAY**

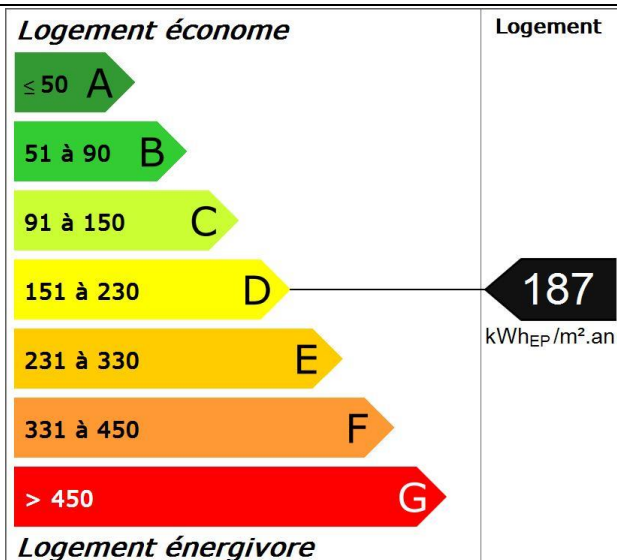
Consommations énergétiques

Consommation réelle : 187 kWh_{EP}/m².an

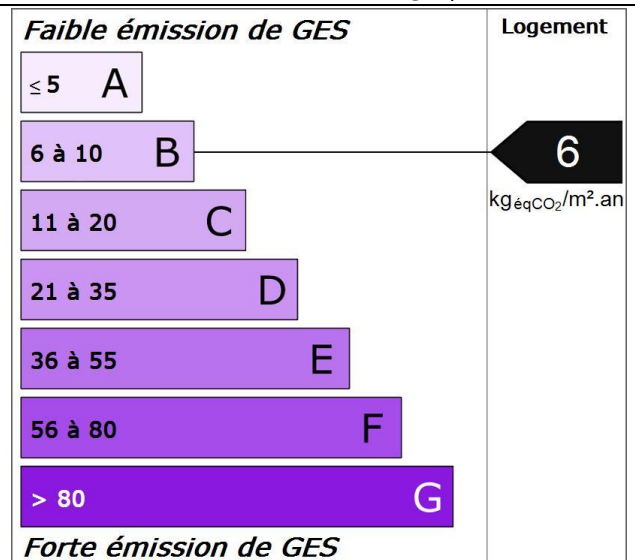
Émissions de gaz à effet de serre

Estimation des émissions : 6 kg_{éqCO2}/m².an

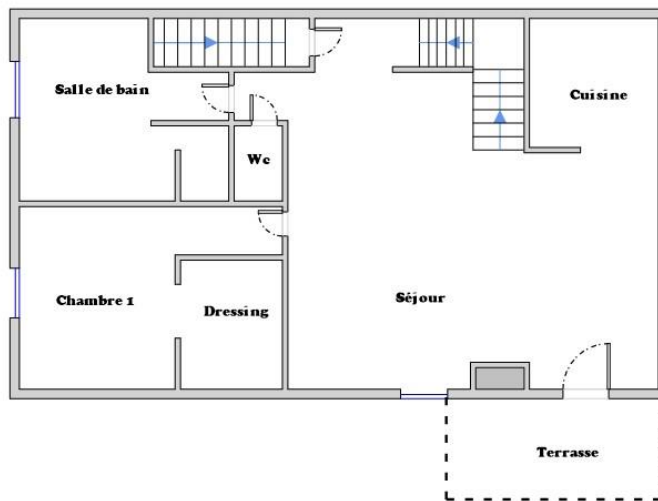
1er Etage

**Planche (croquis) de repérage technique effectué par le cabinet : AtooDiag - SAS Delcampe,
auteur : DELCAMPE Corinne
Dossier n° 2018-08-0487-XXXXX du
Adresse du bien : (Non communiqué) 38470 VINAY**

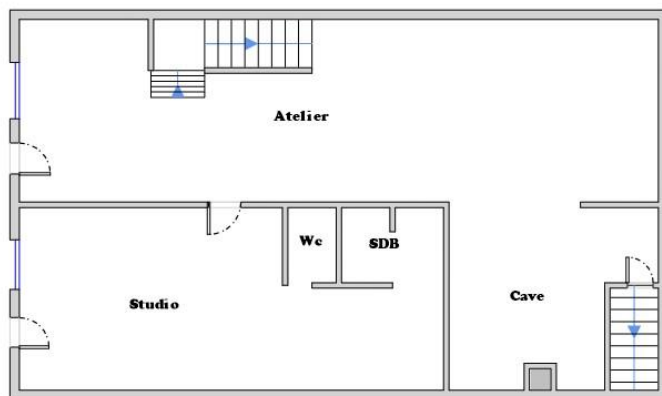
Rez-de-chaussée

**Planche (croquis) de repérage technique effectué par le cabinet : AtooDiag - SAS Delcampe,
auteur : DELCAMPE Corinne
Dossier n° 2018-08-0487-XXXXXXX du
Adresse du bien : (Non communiqué) 38470 VINAY**

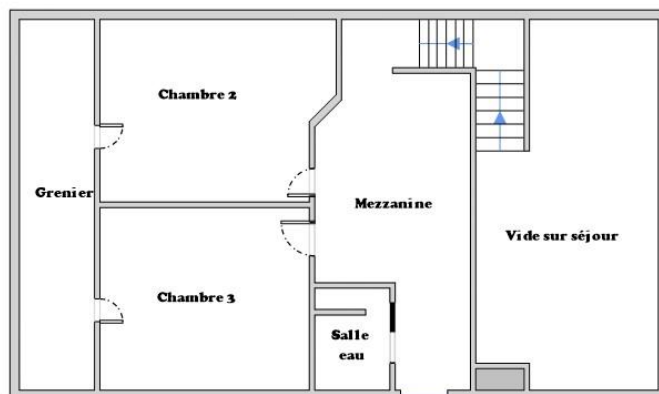
2ème Etage

Planche (croquis) de repérage technique effectué par le cabinet : AtooDiag - SAS Delcampe,
auteur : DELCAMPE Corinne
Dossier n° 2018-08-0487 XXXXX du
Adresse du bien : (Non communiqué) 38470 VINAY

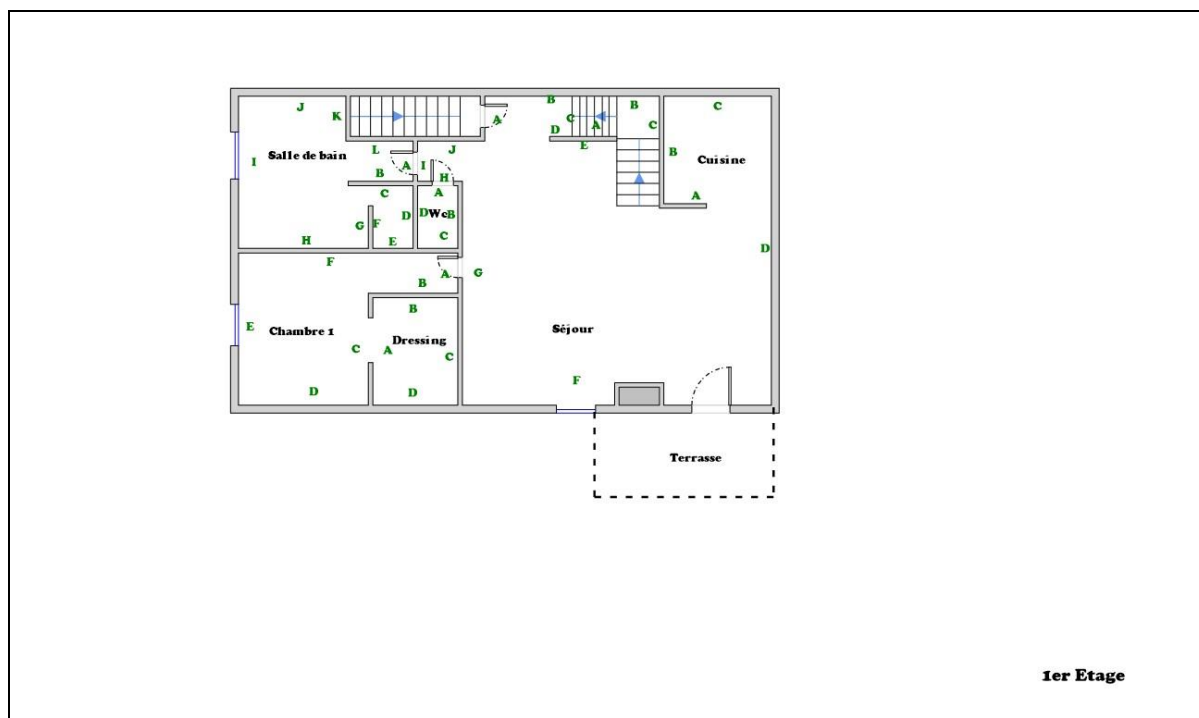
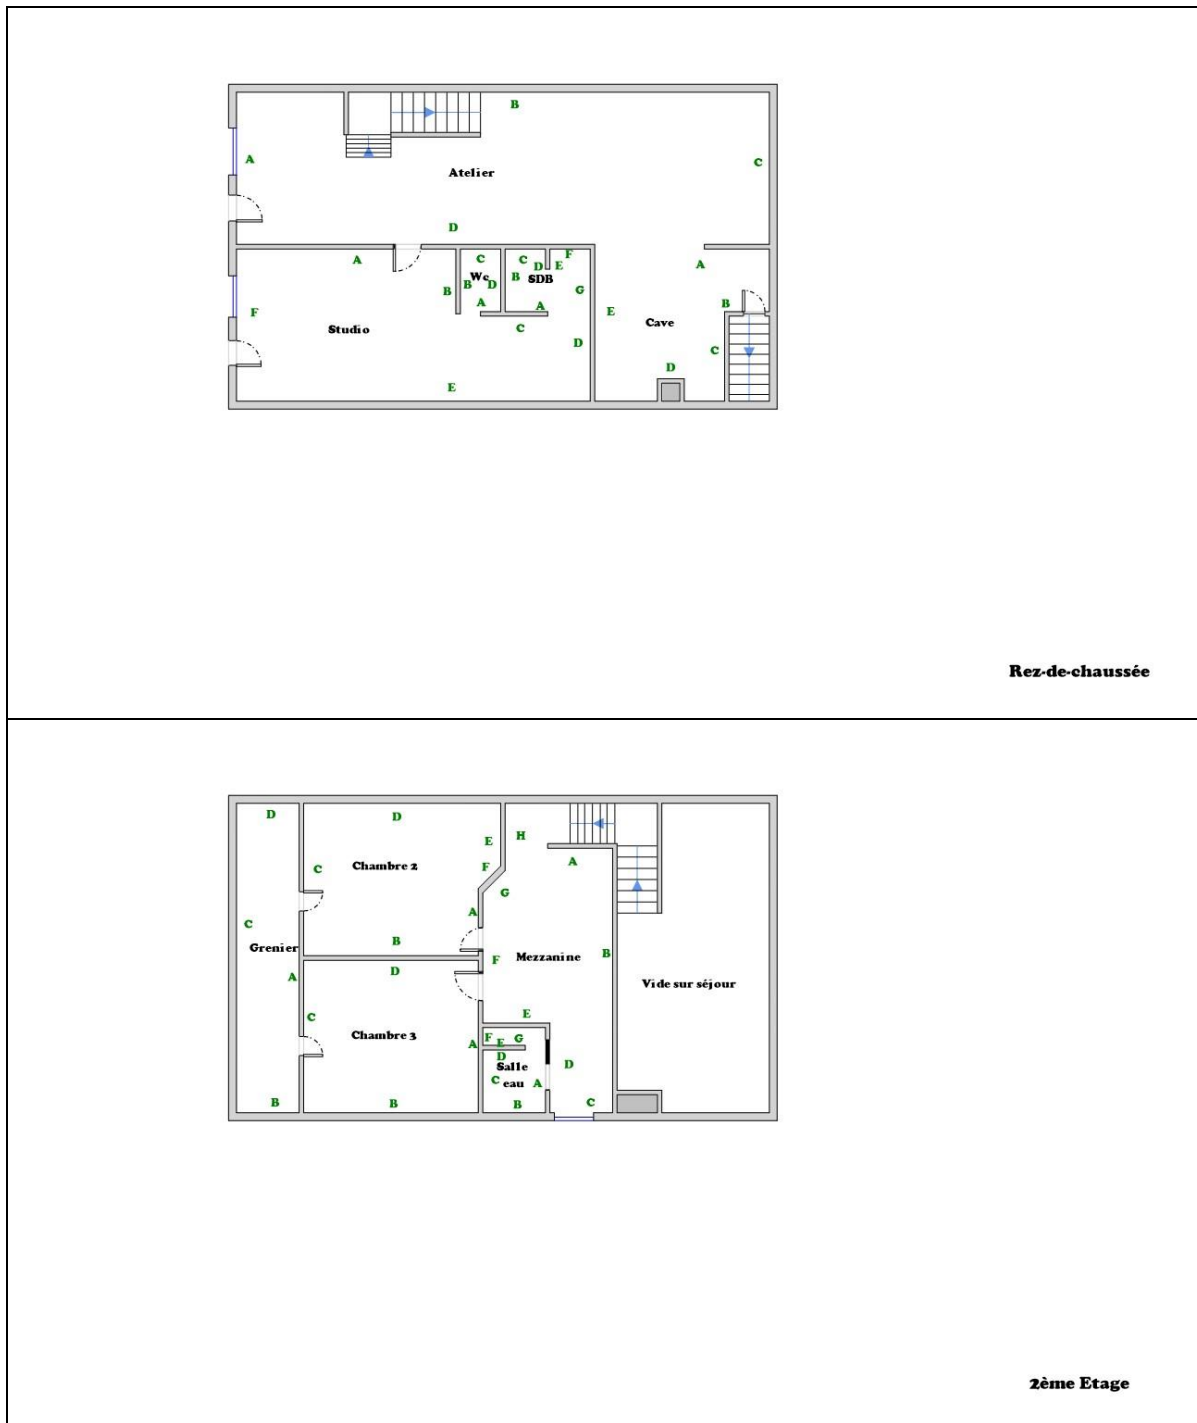
Localisation des mesures sur croquis de repérage

-	E	Fenêtre extérieure (F1)	pvc		Non mesurée	-		NM	Absence de revêtement
-	E	Huissier Fenêtre extérieure (F1)	pvc		Non mesurée	-		NM	Absence de revêtement
180	E	Volet intérieur	Bois	Peinture	partie basse (< 1m)	2,7	Dégradé (Ecaillage)	3	
181	E	Volet extérieur	Bois	Peinture	partie basse (< 1m)	2,6	Dégradé (Ecaillage)	3	
182	A	Porte (P1)	bois	peinture	partie basse (< 1m)	0,2		0	
183					partie haute (> 1m)	0,7			
184	A	Huissier Porte (P1)	bois	peinture	partie basse (< 1m)	0,5		0	
185					partie haute (> 1m)	0,2			
186		Plafond (P1)	Plâtre	Peinture	mesure 1	0,7		0	
187					mesure 2	0,7

-	I	Mur	plâtre	faïence	Non mesurée	-		NM	Élément non visé par la réglementation
232	I	Volet intérieur	bois	peinture	partie basse (< 1m)	2,7	Dégradé (Ecaillage)	3	
233	I	Volet extérieur	bois	peinture	partie basse (< 1m)	2,3	Dégradé (Ecaillage)	3	
234	A	Porte (P1)	bois	peinture	partie basse (< 1m)	0,6		0	
235					partie haute (> 1m)	0,5			
236	A	Huisserie Porte (P1)	bois	peinture	partie basse (< 1m)	0,1		0	
237					partie haute (> 1m)	0,5			
238		Plafond (P1)	plâtre	Peinture	mesure 1	0,2		0	
239					mesure 2	0,4

Du fait de la présence de revêtements contenant du plomb au-delà des seuils en vigueur et de la nature des dégradations constatées (dégradé) sur certaines unités de diagnostic et en application de l'article L. 1334-9 du code de la santé publique, le propriétaire du bien, objet de ce constat, doit effectuer les travaux appropriés pour supprimer l'exposition au plomb, tout en garantissant la sécurité des occupants. Il doit également transmettre une copie complète du constat, annexes comprises, aux occupants de l'immeuble ou de la partie d'immeuble concernée et à toute personne amenée à effectuer des travaux dans cet immeuble ou la partie d'immeuble concernée.
