Dossier Technique Immobilier

Numéro de dossier : 2021-01-1521-GELAS
 Date du repérage : 19/01/2021

Résumé de l'expertise n° 2021-01-1521-GELAS

Adresse : **le Bateau Ivre**

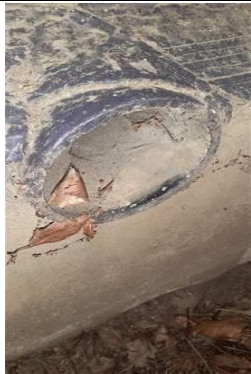
Localisation	Identifiant + Description	Conclusion (justification)	Etat de conservation** et préconisations*	Photo
Façade et Extérieur - Façade et extérieurs	<p><u>Identifiant:</u> M001 <u>Description:</u> Conduits <u>Liste selon annexe.13-9 du CSP :</u> B</p>	Présence d'amiante (Sur jugement de l'opérateur)	<p>Matériau non dégradé</p> <p>Résultat EP**</p> <p>Préconisation : Il est recommandé de réaliser une évaluation périodique.</p>

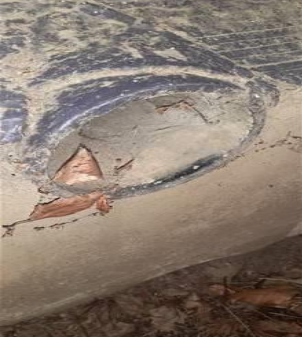
<p>Photo n° PhA001 Localisation : Façade et Extérieur - Façade et extérieurs Ouvrage : Conduits de fluides (air, eau, autres fluides) Partie d'ouvrage : Conduits Description : Conduits Localisation sur croquis : M001 Conduit fibro ciment</p>

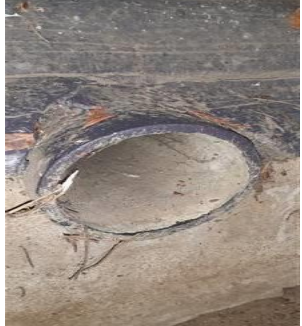
<p>Photo n° PhA002 Localisation : Façade et Extérieur - Façade et extérieurs Ouvrage : Conduits de fluides (air, eau, autres fluides) Partie d'ouvrage : Conduits Description : Conduits Localisation sur croquis : M002 Conduit fibro ciment</p>

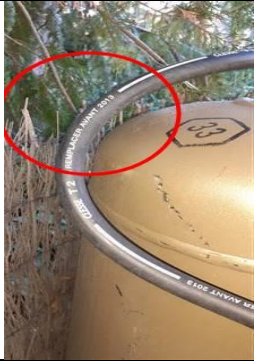
Points de contrôle ⁽³⁾ (selon la norme)	Anomalies observées (A1 ⁽⁴⁾ , A2 ⁽⁵⁾ , DGI ⁽⁶⁾ , 32c ⁽⁷⁾)	Libellé des anomalies et recommandations	Photos
C.6 - 7d4 Lyres GPL	A1	La date limite d'utilisation de la lyre GPL en caoutchouc armé n'est pas lisible ou est dépassée. Remarques : La date limite d'utilisation de la lyre GPL n'est pas lisible ; Faire intervenir un installateur gaz qualifié pour remplacer la lyre GPL (Extérieur)

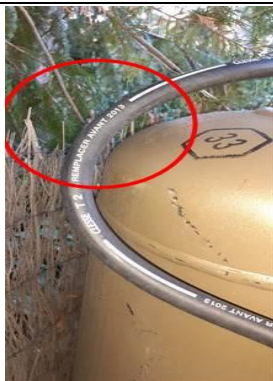
Photo n° PhGaz001

7d4 : La date limite d'utilisation de la lyre GPL en caoutchouc armé n'est pas lisible ou est dépassée. La date limite d'utilisation de la lyre GPL n'est pas lisible; Faire intervenir un installateur gaz qualifié pour remplacer la lyre GPL

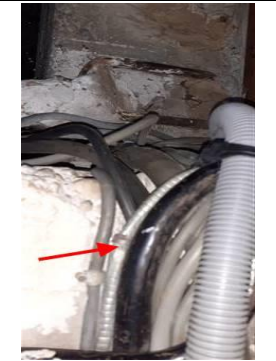
B3.3.7 a	Au moins un conduit métallique en montage apparent ou encastré, comportant des conducteurs, n'est pas relié à la terre. Remarques : Présence de conduits métalliques en montage apparent, contenant des conducteurs, non reliés à la terre ; Faire intervenir un électricien qualifié afin de raccorder à la terre les conduits métalliques en montage apparent (Rez de chaussée - Dégagement, Sous-Sol - Cave)

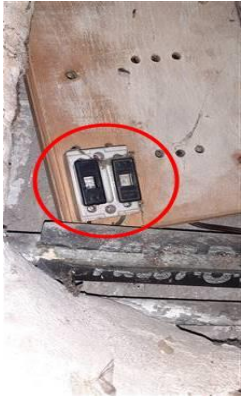
N° Article (1)	Libellé et localisation (*) des anomalies	N° Article (2)	Libellé des mesures compensatoires (3) correctement mises en œuvre	Photos
B4.3 b	<p>Le type d'au moins un fusible ou un disjoncteur n'est plus autorisé (fusible à tabatière, à broches rechargeables, coupe-circuit à fusible de type industriel, disjoncteur réglable en courant protégeant des circuits terminaux).</p> <p>Remarques : Présence de fusible(s) de type à broche(s) rechargeable(s) et à puits vissables ; Faire intervenir un électricien qualifié afin de remplacer le(s) fusible(s) de type à broche(s) rechargeable(s) par des protections autorisées (Rez de chaussée - Dégagement, Sous-Sol - CaveDépendance - Pièce 2)</p>

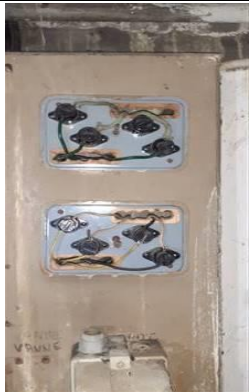
N° Article (1)	Libellé et localisation (*) des anomalies	N° Article (2)	Libellé des mesures compensatoires (3) correctement mises en œuvre	Photos
B7.3 e	L'installation électrique comporte au moins un dispositif de protection avec une partie active nue sous tension accessible. Remarques : Présence de dispositif de protection de matériel électrique présentant des parties actives nues sous tension ; Faire intervenir un électricien qualifié afin de remplacer les matériels présentant des parties actives nues sous tension (Sous-Sol - Cave)

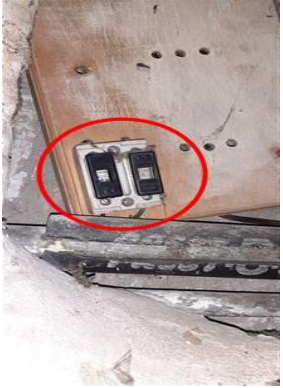
<p>Photo PhEle001 Libellé de l'anomalie : B2.3.1 h Au moins un dispositif de protection différentielle ne fonctionne pas pour son seuil de déclenchement. Remarques : Le seuil de déclenchement du dispositif différentiel de protection (DDRHS) est supérieur au courant différentiel assigné (sensibilité) de ce dernier ; Faire intervenir un électricien qualifié afin de réparer ou de remplacer le DDRHS (Sous-Sol - Cave)</p>

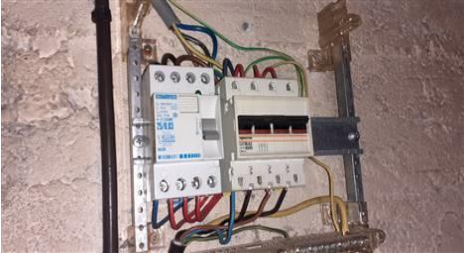
<p>Photo PhEle002 Libellé de l'anomalie : B4.3 b Le type d'au moins un fusible ou un disjoncteur n'est plus autorisé (fusible à tabatière, à broches rechargeables, coupe-circuit à fusible de type industriel, disjoncteur réglable en courant protégeant des circuits terminaux). Remarques : Présence de fusible(s) de type à broche(s) rechargeable(s) et à puits vissables ; Faire intervenir un électricien qualifié afin de remplacer le(s) fusible(s) de type à broche(s) rechargeable(s) par des protections autorisées (Rez de chaussée - Dégagement, Sous-Sol - CaveDépendance - Pièce 2)</p>

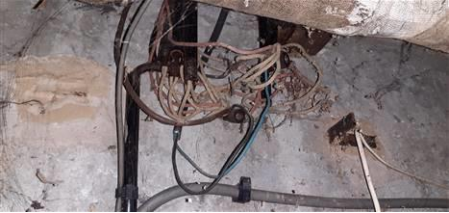
<p>Photo PhEle003 Libellé de l'anomalie : B4.3 f2 La section des conducteurs de la canalisation d'alimentation d'au moins un tableau n'est pas en adéquation avec le courant assigné du dispositif de protection placé immédiatement en amont ou avec le courant de réglage du disjoncteur de branchement placé immédiatement en amont. Remarques : La section des conducteurs de la canalisation alimentant le tableau de répartition est inadaptée au courant de réglage du disjoncteur de branchement ; Faire intervenir un électricien qualifié afin de remplacer les conducteurs d'alimentation du tableau par des conducteurs de section adaptée (Sous-Sol - Cave)</p>

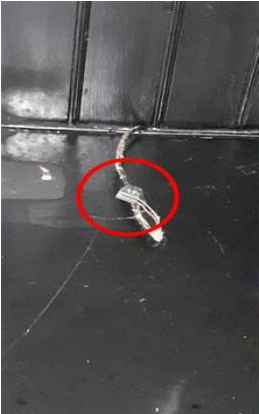
<p>Photo PhEle004 Libellé de l'anomalie : B8.3 e Au moins un conducteur isolé n'est pas placé sur toute sa longueur dans un conduit, une goulotte ou une plinthe ou une huisserie, en matière isolante ou métallique, jusqu'à sa pénétration dans le matériel électrique qu'il alimente. Remarques : Présence de conducteurs électriques non protégés mécaniquement ; Faire intervenir un électricien qualifié afin d'installer des protections mécanique sur les conducteurs non protégés (Rez de chaussée - Dégagement, Sous-Sol - Cave)</p>

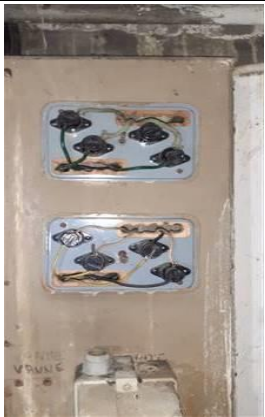
<p>Photo PhEle005 Libellé de l'anomalie : B7.3 d L'installation électrique comporte au moins une connexion avec une partie active nue sous tension accessible. Remarques : Présence de connexion de matériel électrique présentant des parties actives nues sous tension ; Faire intervenir un électricien qualifié afin de remplacer les matériels présentant des parties actives nues sous tension (Rez de chaussée - Dégagement)</p>

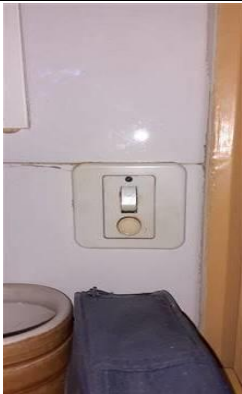
<p>Photo PhEle006 Libellé de l'anomalie : B7.3 e L'installation électrique comporte au moins un dispositif de protection avec une partie active nue sous tension accessible. Remarques : Présence de dispositif de protection de matériel électrique présentant des parties actives nues sous tension ; Faire intervenir un électricien qualifié afin de remplacer les matériels présentant des parties actives nues sous tension (Sous-Sol - Cave)</p>

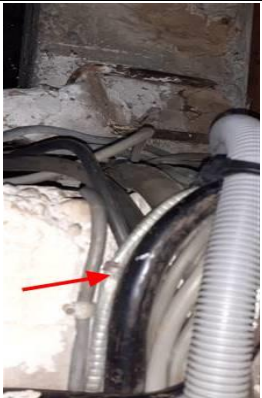
<p>Photo PhEle009 Libellé de l'anomalie : B3.3.6 a2 Au moins un socle de prise de courant comporte une broche de terre non reliée à la terre. Remarques : Présence de circuits électriques non équipés de conducteurs de protection ; Faire intervenir un électricien qualifié afin d'installer des conducteurs de protection sur les circuits qui n'en sont pas équipés (Rez de chaussée - Dégagement)</p>
